## Endüstri Mirasında Koruma ve Yeniden Kullanım: Adana Milli Mensucat Fabrikası'nın Müzeye Dönüşümü

## Conservation and Reuse in Industrial Heritage: Transformation of Adana National Textile Factory Into a Museum

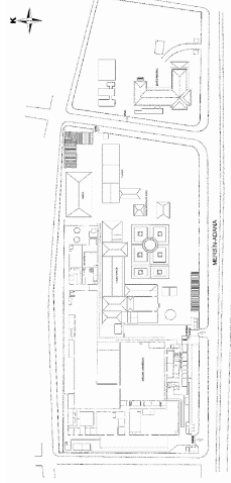
Tekel Sigara Fabrikası yerleşim planı (Tülücü,2007)

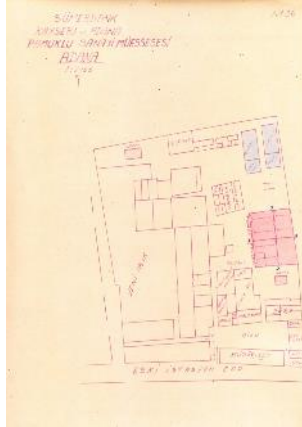
Tırpani Fabrikası yerleşim planı (Ergüngör, y.y)

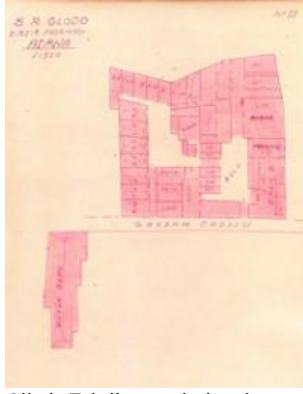
<p>Gilodo Fabrikası yerleşim planı (Ergüngör, y.y)</p>

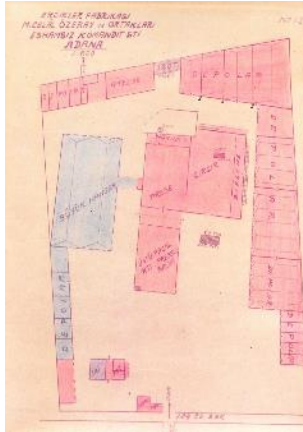
<p>Alman Fabrikası yerleşim planı (Ergüngör, y.y)</p>

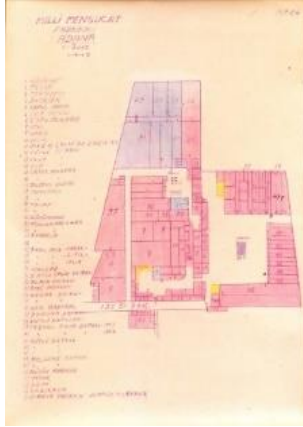
<p>Milli Mensucat Fabrikası yerleşim planı (Ergüngör, y.y)</p>

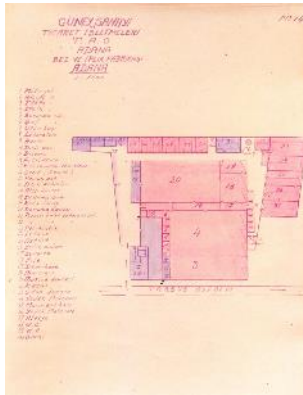
<p>Güney Sanayii Fabrikası yerleşim planı (Ergüngör, y.y)</p>

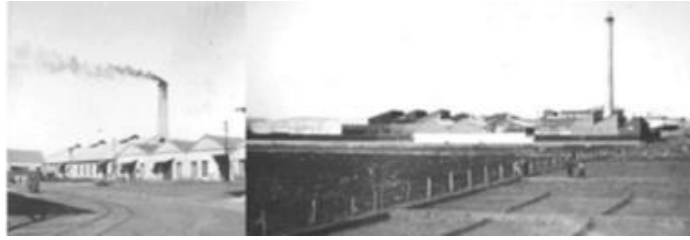
Şekil 3. 1920'lerde Milli Mensucat Fabrikası (Güldal, 2020)

Milli Mensucat Fabrikası, 1907 yılında Adana'nın Döşeme Mahallesi'nde Aristidi Kozma tarafından Simyonoğlu Fabrikası olarak kurulmuştur (Şekil 3). Kozma, şehri terk edince fabrika hazineye geçmiş ve

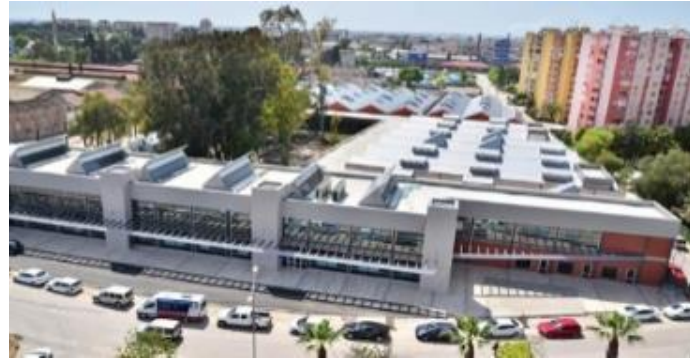
Şekil 4. Adana Müze Kompleksi, 2023 (URL-2)

kazandırılıp müze kompleksine dönüştürülen fabrikanın, arkeoloji müzesi kısmı 2017 tarihinde tamamlanmıştır. İki etapta tamamlanması planlanan kompleksin yapım aşaması devam etmektedir (Şekil 4).
